河川環境の回復・保全に関する考察

— 1：有峰湖に流入する溪流の事例について —

高橋 剛一郎

有峰湖へ流入する溪流を対象に、河川工作物による環境改変の状況を調査し、環境回復・保全に関する検討を行なった。桐山谷と西谷には工作物が設置されておらず、良好な環境が残っている。ここでは今後とも自然状態のまま保全することが望ましい。十郎谷と峠谷、瀬戸谷、藤十郎谷にはそれぞれ2～4基のダムが設置されていて、イワナの生息域を分断している。これらの谷では環境回復の効果がある程度期待できるが、とりわけ峠谷はダムの撤去や魚道の設置などの対策を行なう価値が最も高い。冷夕谷、猪根谷、東谷には多数のダムが設置されている。特に前二者においては環境改変の程度は著しく、ここでは環境回復を行なうことは現実的ではない。東谷では、新たに技術を開発するという挑戦的な意味をこめて、真に実効的な環境回復を図る場とすることが望ましい。

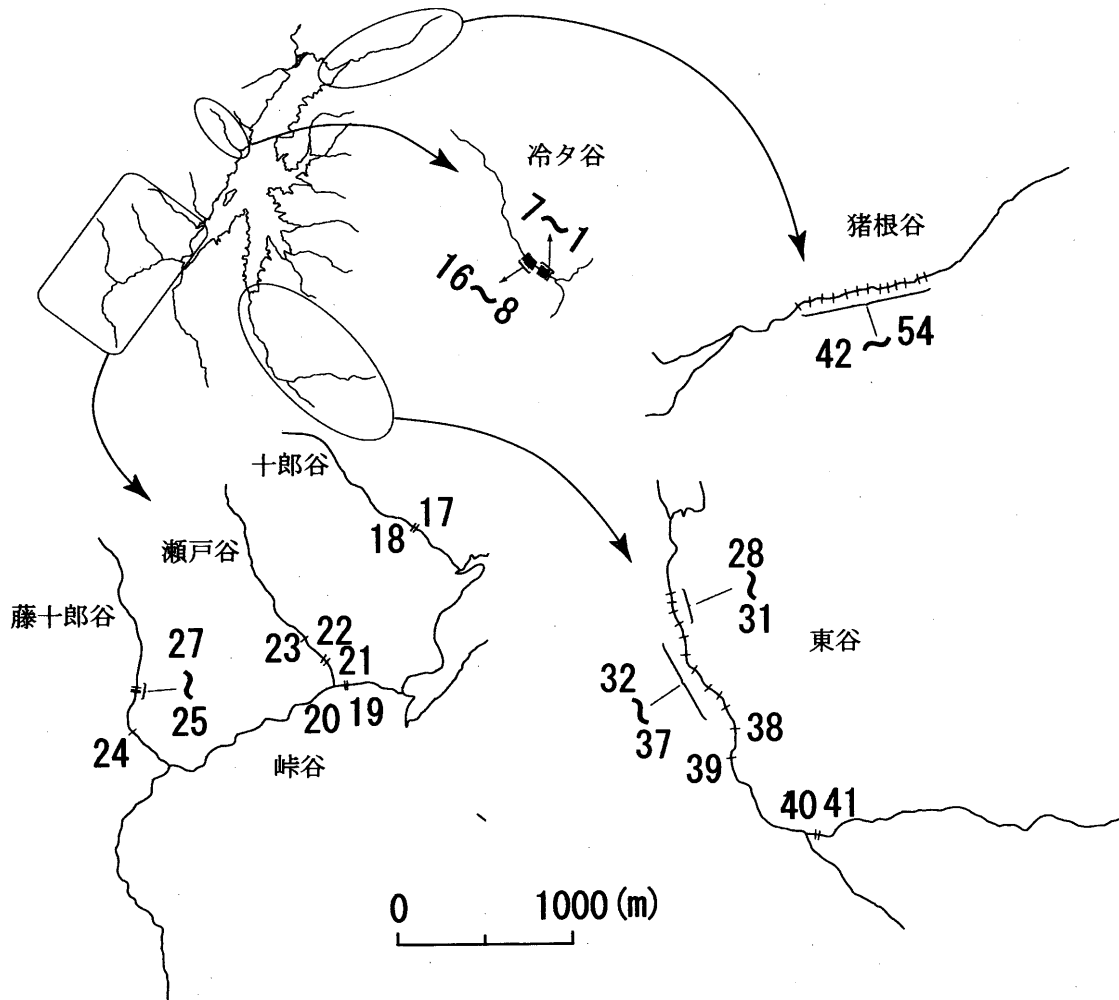
図3 河川工作物配置図

これらを概観すると、まったく工作物が入っていない溪流と、集中的に工作物が設置されている溪流があることがわかる。無施設の溪流は桐山谷と西谷、集中的に設置されているのが冷タ谷、東谷、猪根谷である。十郎谷と峠谷水系は工作物が配置されているものの、その数は少ない。また、すべての工作物がダムあるいはそれに類

するものであり、東谷の1基（図3の38）を除いてすべて治山事業によるものである。すなわち、基本的にこれらの工作物の目的は、土砂流出の防止や溪流の安定化にあるといえる。

今回の調査で観察した横工には魚道が設置されていなかった。また、治山台帳や聞き取りなどからの情報でも、魚道の設置されている横工は存在しないようである。すなわち、図3と表2にある横工には魚道はまったく設置されていない。すなわち、イワナにとってこれらの工作物は遡上不可能な構造物であるといえる。一部の帯工や

垂直壁では落差がほとんど付いていないものがあるが、これらの横工はすぐ上流に遡上不可能な床固工などがある。結局、調査溪流においては横工によって溪流の流下方向の連続性は破壊されているということが出来る。多数の横工が連続的に配置されている冷タ谷、東谷、猪根谷はその影響は顕著で、溪流環境はかなりの程度悪化させられていると評価できる。

施設が入っている溪流のうち、最も回復が望まれるのは峠谷である。イワナにとってたいへん良好な環境の溪流でありながら、わずかに2基の横工によってその価値が大きく損なわれている。すなわち、この障害を取り除くことによって大きな効果が期待できる。まず、これ以上障害物を設置しないこととすべきである。その上で、既存のダムに対して魚道の設置やダムそのものの改修や撤去など、有効な対策を検討すべきである。

峠谷の支流の瀬戸谷と藤十郎谷については、まず峠谷における環境の回復が実行されることが前提となろう。峠谷が分断されたままで上流域だけで支谷との連続性を回復させるより、湖とこれらの支谷までの連続性が回復させた方が効果ははるかに大きいと考えられるからである。すなわち、峠谷の横工による分断が解消された段階でこれらの谷のダムへの対策(魚道の設置、改変、撤去など)を検討する。このとき勾配の緩さや工作物上流域の流域の大きさを勘案すれば、藤十郎谷よりも瀬戸谷における環境回復が効果が大きいと考えられる。藤十郎谷は勾配が急で規模が小さいことから、この谷の横工、とりわけ上流にある3基の横工(図3の25~27)については、効果がどの程度期待できるかという点を十分に吟味して対策を考える必要がある。中村(1998)は、小規模の支流が多数のイワナが産卵に利用されていることか

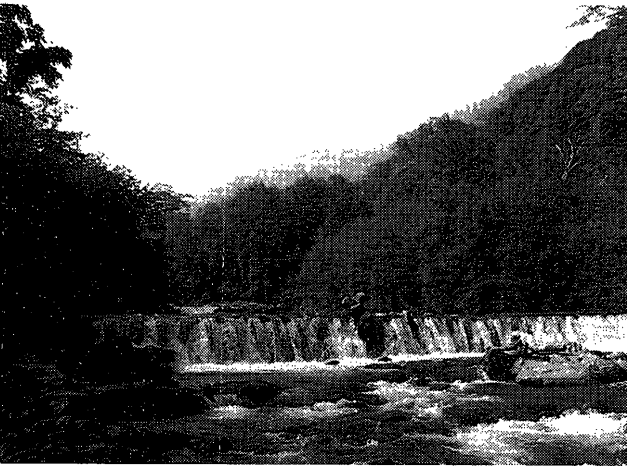
きた水の放水口がある。下流部は比較的平坦で開けた地形となっており、キャンプ場や造林事務所などが開設されていた。このように、他の流域にくらべていろいろな利用がなされてきたところであり、これに応じて流域の安定化が図られてきたものと考えられる。その結果中～下流部では、高さは低いものの、多くの床固工が連続的に配置され、河道は寸断されてしまった。最下流の4基の床固工（図3の28～31）はコンクリートブロックを積んで横工としたものであり（図4）、また上流から3番目の谷止工（図3の39）は鋼製自在枠によるもので、一般的なコンクリート製の構造物とは異なっている。上流から4番目の構造物（図3の38）は、上記放水口に隣接して造られた小型のダムである。

図4 コンクリートブロック積床固工（東谷）

東谷に設置されている横工はおしなべて堤高が低く、この面では連続性の回復には有利である。具体的な改修手法としては堤体の全断面魚道化や高橋（1998）の提案など、いろいろな可能性が考えられる。ただし、最下流の4つの床固工はコンクリートブロックを積み上げた構造であり、これらの改修は上記の手法をそのまま適用するには構造上の問題があり、大胆な改修が必要となる可能性がある。数多くの横工が入っていることから、これらすべてを改修して上・下流の連続性を回復させるにはたいへん時間がかかる。したがってこれを第一の目標とするのではなく、現在横工が設置されている下流域自体を水生生物の生息空間として位置づけ、下流から順に環境回復を行ないつつ、連続性も回復させていくという手順を踏むことが現実的であると考える。
