河川環境の回復・保全に関する考察

- 2 : 神通川水系野積川の事例について -

高橋 剛一郎
(短期大学部環境システム工学科)

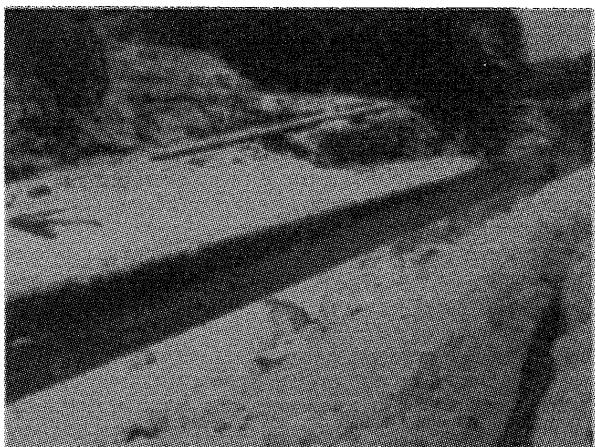
掘り込み河道となっていることから、流路の直線化を伴う流路形状の改変は少ない。東川倉床固工上流の数十m 区間は河床が平坦に整正され、護岸によって川岸も直線的に

図3 河道の直線化、護岸、河床の平滑化などによる環境
変化。右上は東川舟床工上。

固定され、流れや地形の多様性が失われている(図3)。また、舟床工などの横断工作物では、流れが流路全面に拡散し、その近傍(特に直上流)の流れや地形が単調となる傾向がある(図4)。

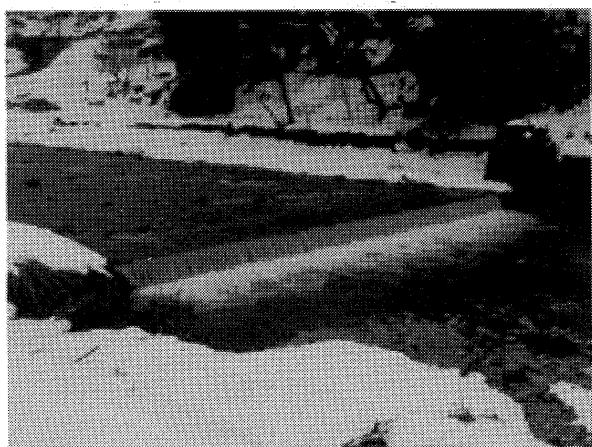
図4 舟床工上、直上流部分の地形や
流れが単調になっている。

四つめの青根床固工は魚道のついていない工作物である(図4)。落差は1m程度で、流路ほぼ全面にわたって流水が拡散しながら流下している。流量によっては落差が低下し、遡上できる魚がいる可能性はあるが、基本的に魚類の遡上は困難である。

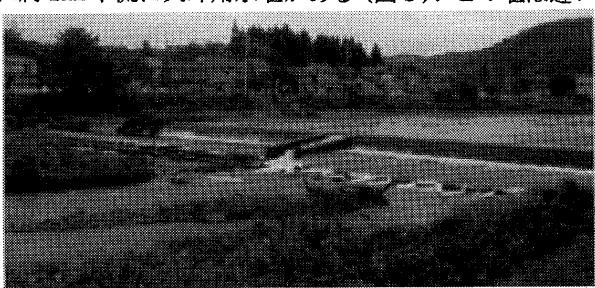
図5 大坪用水堰

既に述べたように、井田川に数基の工作物が入っている。最下流 JR 鉄橋直下のものとその上流上井沢の堰堤（図 7）では落差はほとんどついておらず、現状では魚の移動に与える影響はきわめて小さいと考えられる。将来的に落差が生じるとしても、比較的小規模な対策で対応できると予想される。その上流の合口用水堰には魚道が付けられている（図 6）。かなり広い河道にあって、左岸側のみに魚道があることや、魚道の構造が適切であるかということなどが問題になるが、サクラマスやアユがここを越えているのは確実で、有効性がどの程度かという問題はあるにしても、まずは魚の移動を可能にしている。大坪用水堰（図 5）は魚の遡上困難な落差がついている。魚道が付けられているものの、その下流端が落差のついた護床工の上に位置し、ここに魚が入り込むことは困難である。しかし、これは改修（撤去の後新設）が決まっており、このときに魚の遡上が可能になることが期待されている。

ちに取り壊され、付近に新しい施設が整備されることとなっている。そこから2.3kmほど下流に合口頭首工があり、さらに1.9km下流に上井沢堰堤がある。合口頭首工は1993年竣工の施設で、左岸側に魚道が設けられている(図6)。上井沢堰堤は、2003年12月段階ではその付近で行なわれている護岸工事のため、中央部から右岸側が水中にわずか

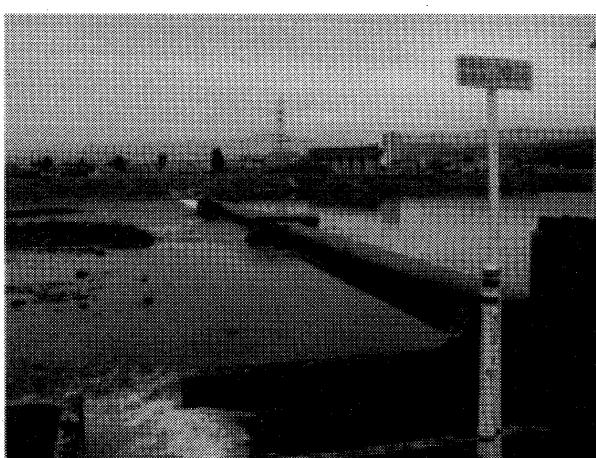
図6 井田川合口頭首工。写真手前側に魚道が付いている。

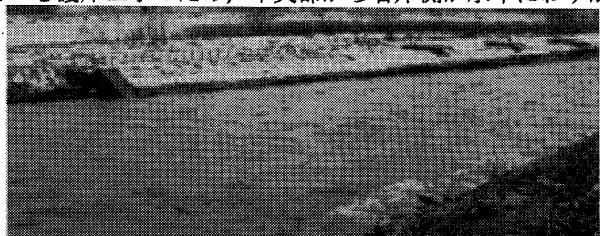
図7 上井沢堰堤。写真左(右岸)側に堰堤の袖が見える。堰
本体は水中に隠れている。右側は締め切り用の土手。

にその姿を確認できる程度となっている(図7)。その3.5km下流に、JR高山線鉄橋下部に護床工もしくは帶工とみられる横断構造物があるが、これは落差をほとんど持たず、瀬あるいは急流部というべき流れをもたらしているに過ぎない。これより下流では、神通川本流を含めて魚類の移動に影響を与える構造物は存在しない。

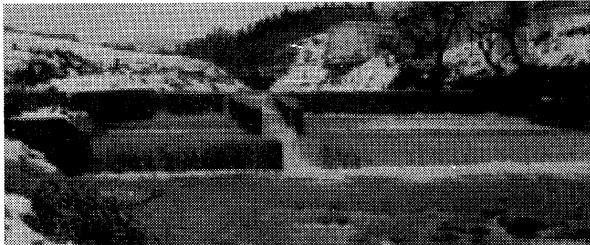
図9 下川原用水頭首工

ように設けられている。魚道内部は白泡が立ち、高流速の乱れた流れとなっている。これは魚道内部でプールを作るために設けられた隔壁が破損していることが原因である。このため、魚道を魚が遡上することはきわめて困難な状況であると判断される。もちろん、魚道以外の部分を魚が遡上することは不可能である。

3.2 節で述べたように、布谷 2 号床固工より下流の 11 基の工作物は概ね 3 m 以下の落差の構造物であり、魚道の改修や新設、あるいは堰堤そのものの構造の変更、さらには撤去などを検討することが第一歩であろう。このとき、個別の環境回復は下流から順に行なっていくことが基本である。個別の留意点を述べれば、ここであげた 11 基の工作物の最上流にある布谷 2 号床固工は落差は 2.5 m であるが、その直下に岩盤が露出し、その部分で 1 m 強の落差が生じている（図 15）。この工作物での魚の移動障害解消では、当然岩盤による落差も移動障害の要素として、まとめて対策を

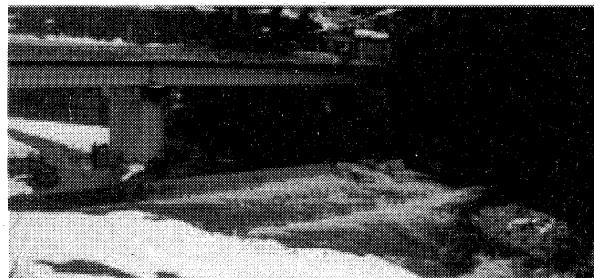
図10 八十島用水頭首工

次にあるのが八十島用水頭首工である(図10)。本体とその下流にある護床ブロック下流端までを直線で結んでいる。ここも下川原用水頭首工と同様、魚道内部は隔壁が破損し、高流速の乱れた流れで満たされている。魚道以外の部分でも水流があり、遡上魚の魚道への誘引効果は薄い。さらにまた、魚道下流端は護床ブロックの端に位置するが、このブロックの部分で約0.3mの落差が付いている。魚道への誘引という面ではひじょうに不利な状況である。このように、この魚道の機能は低い。

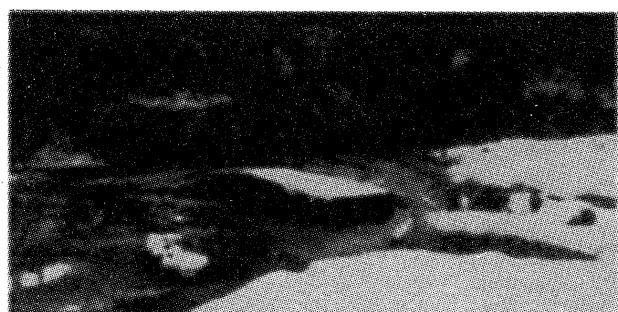
図12 島地用水頭首工

魚道付きの工作物では最上流部に位置する島地用水頭首工(図12)では、本体工作物の左岸側が開放されており、この状況では魚はここを通過することが十分可能であると判断される。

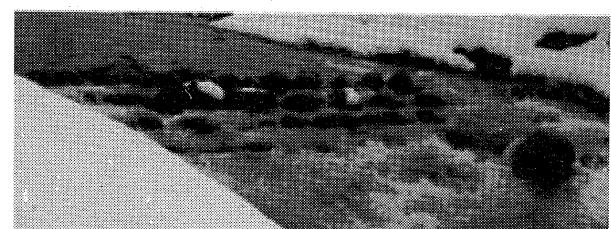
図13 布谷帶工

あとは最低でも1.7mの落差を持つ構造物である。布谷帶工は落差を持っているとはいえ、それ自体がひじょうに小さいこと、また流下状況が自然の急勾配の瀬に近い状況であることから、底生魚を含めてすべての魚種に対して遡上に支障を与えるものではないといえる。これとは対照的に、それ以外のすべての構造物は魚の遡上を不可能にしている。

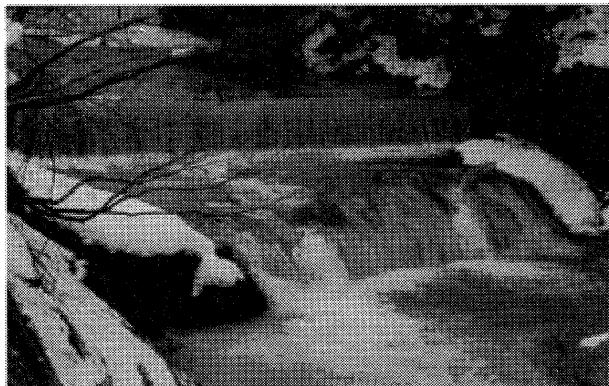
図 14 布谷 2 号床固工とその直下の洗掘状況

いずれにしても、下流から順に対策を講じていくとすれば、布谷 2 号床固工に達するまでに相当な時間が経過することが予想される。その時点で、果して現在と同じような洗掘状況や落差があるのかということが不確定要素となる。流域スケール、あるいはそれより小さい空間スケールにおける河床変動の影響を受け、河床のさらなる低下や、反対に上昇が生じている可能性もある。とりあえず、当面は下流域の対策を検討・実行することとし、布谷 2 号床固工およびその上流の工作物については、下流からの整備がある程度進んだ段階で検討を行なうのが適当であろう。最下流から布谷 2 号床固工まではほぼ 8 km の距離があり、この区間だけでも生息域の拡大という面ではある程度の効果が期待できる。

考慮する必要がある。
