# 玄手川水路底改修に伴う水生植物の回復

廣瀬 慎一

(短期大学部農業技術学科農業土木専攻)

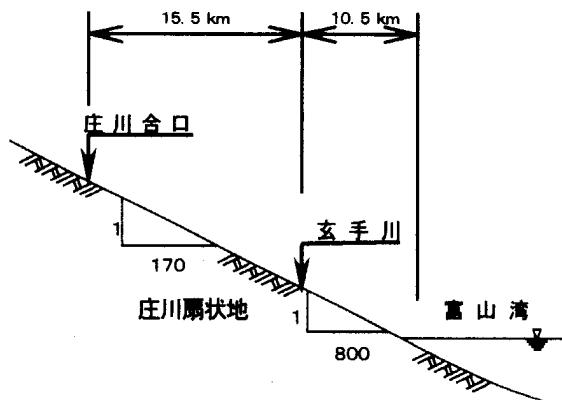
図2 庄川扇状地断面

玄手川は、この庄川扇状地の扇端部に位置し、夏の渴水期にも枯れることのない清冽で豊かな伏流水が自噴する湧水地帯を流下している。湧水のため冬期もほぼ一定の水温が保たれており、一年を通じて水生動植物が生育する自然豊かな水路である。庄川合口ダム左岸から取水された千保用水と舟戸口用水がかかり 403ha の水田排水と扇状地地下水の湧水を集め、高岡市戸出付近で灌漑期に堰止めされて全量が五十玉用水として取水されており、そこから下流で千保川に合流する間約 3,000m を玄手川と称している。

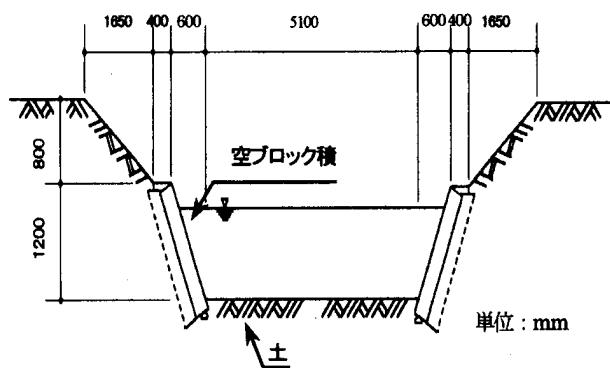
図3 1次改修断面

玄手川は地域の主要な排水路として、また夏季灌漑期は、下流部で堰上げ取水され、木津用水の水源として重要な役割を担っている。1970~72年にかけて県営灌漑排水事業としてコンクリートブロックによる空積みにより護岸が改修された。その仕様は、延長 3028.5m、勾配 1/500、護岸高 1.0~1.2m、底幅 4.1~5.1m、流速 1.45~1.92m/s、流量 6.04~18.25m<sup>3</sup>/s である。また、排水路のため水路底は改修されず、土のままとされた。

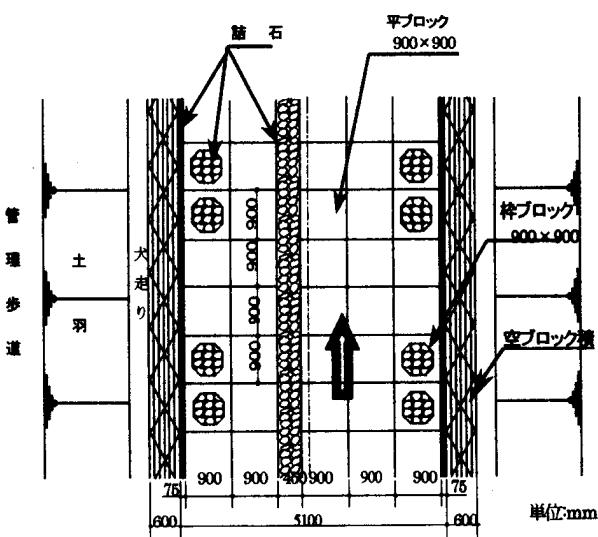
図4 2次改修平面

以上の各試験工法における植生回復状況が調査され、それぞれの植被率(水路底が水草で覆われている割合)の大きさは、コンクリート < 平ブロック < 枠ブロック玉石 = 対照区(底は土) となった。枠ブロック玉石工区と対照工区は非常に近似した高い植被率を示している反面、コンクリート工区と平ブロック工区は著しく低い値を示していた。従って、植物生態学的な観点から評価する限り、枠ブロック玉石工法は砂礫の自然河床とほぼ同様のものであると考えられた。以上の結果より、植生への影響が少ないと維持管理が容易であることの両面から、平ブロックと枠ブロックを組み合わせながら敷き詰め、枠ブロック内やブロック間の空隙に詰め石を行う工法が適当とされた。

1995~2001年にかけて、県営水環境整備事業によって玄手川延長3,000mの水路底の改修が順次行われることになった。採用された工法は試験工法の調査結果に基づいて、平ブロックと玉石詰め枠ブロックを組み合わせたもので、底幅に対するコンクリート率は平ブロック中心の断面で87.7%、枠ブロック中心の断面で74.0%となり、平均で80.8%である。この工法による水路底改修の効果を水収支、維持管理、水生

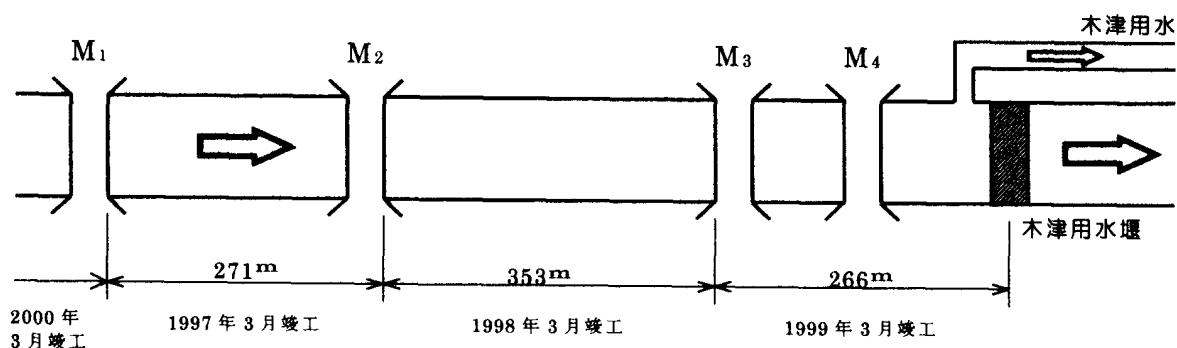
図5 調査区間

植物、魚類に関して継続的に調査している。主な調査区間はM1から木津用水堰までの890mで、M1~M2が最も早く97年春に竣工し、その後順次下流側が施工され、2000年春にM1の上流が竣工した。調査の基本データを得るために、M1直下流で水位・水温・水質、木津用水堰で水位・水温・気温・雨量・水質を測定している。また、M1、M2、M3で年十数回流量観測を実施している。これらの測定結果から、全川のほぼ中間に位置するM1地点の流れを概括する。

調査区間 M3～M4(200m)、M2～M3(340m)、M1～M2(260m) の3区間、合計延長 800mで水草の植被率（水路底が水草で覆われている割合）、ナガエミクリ率（水路底がナガエミクリで覆われている割合：被度）の調査を 2000 年 6 月、7 月の 2 回行つた。調査区間ごとに施工年度が異なるので、M3～M4 は 2 年目、M2～M3 は 3 年目、M1～M2 は 4 年目に相当する。施工前

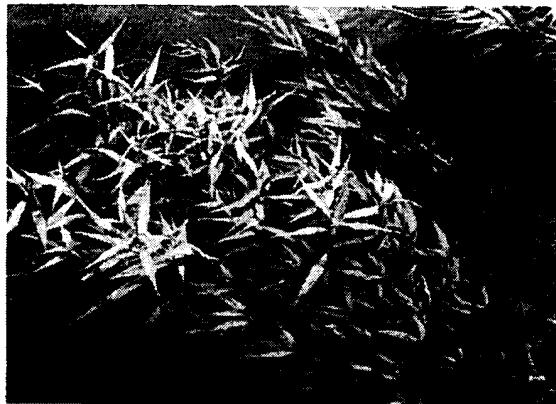
図9 ヤナギタデ

日本各地の河川のほとりや、湿地、あるいは水辺に生える1年生草本であるが、時には田のなかにあって越年し、春早く花が咲き、あるいは水中にあって多年生となることがある。茎の高さは40～60cmぐらい。辛味があって食料になる茎は、みなこの種からでた変種である。分布：北半球の温帯から亜熱帯

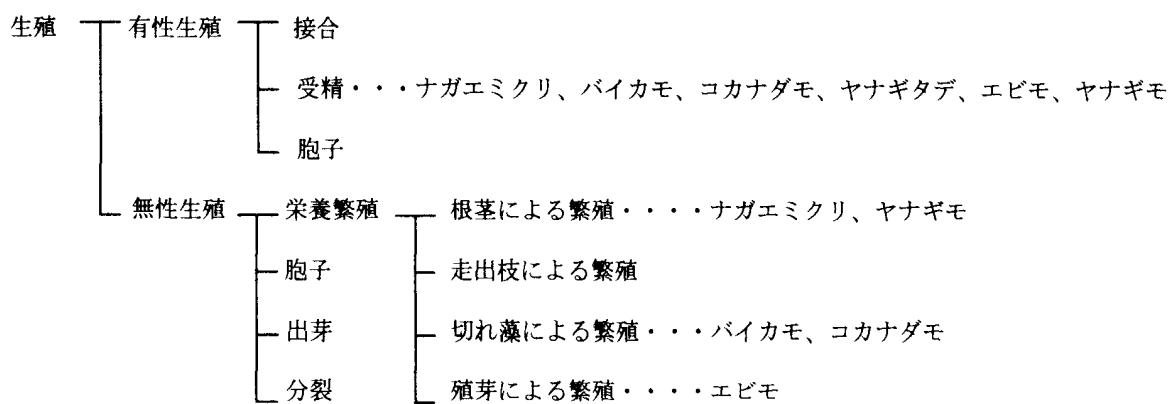
水生植物の繁殖方法には様々な方法がある。これらの方針を体系化したのが以下の通りである。

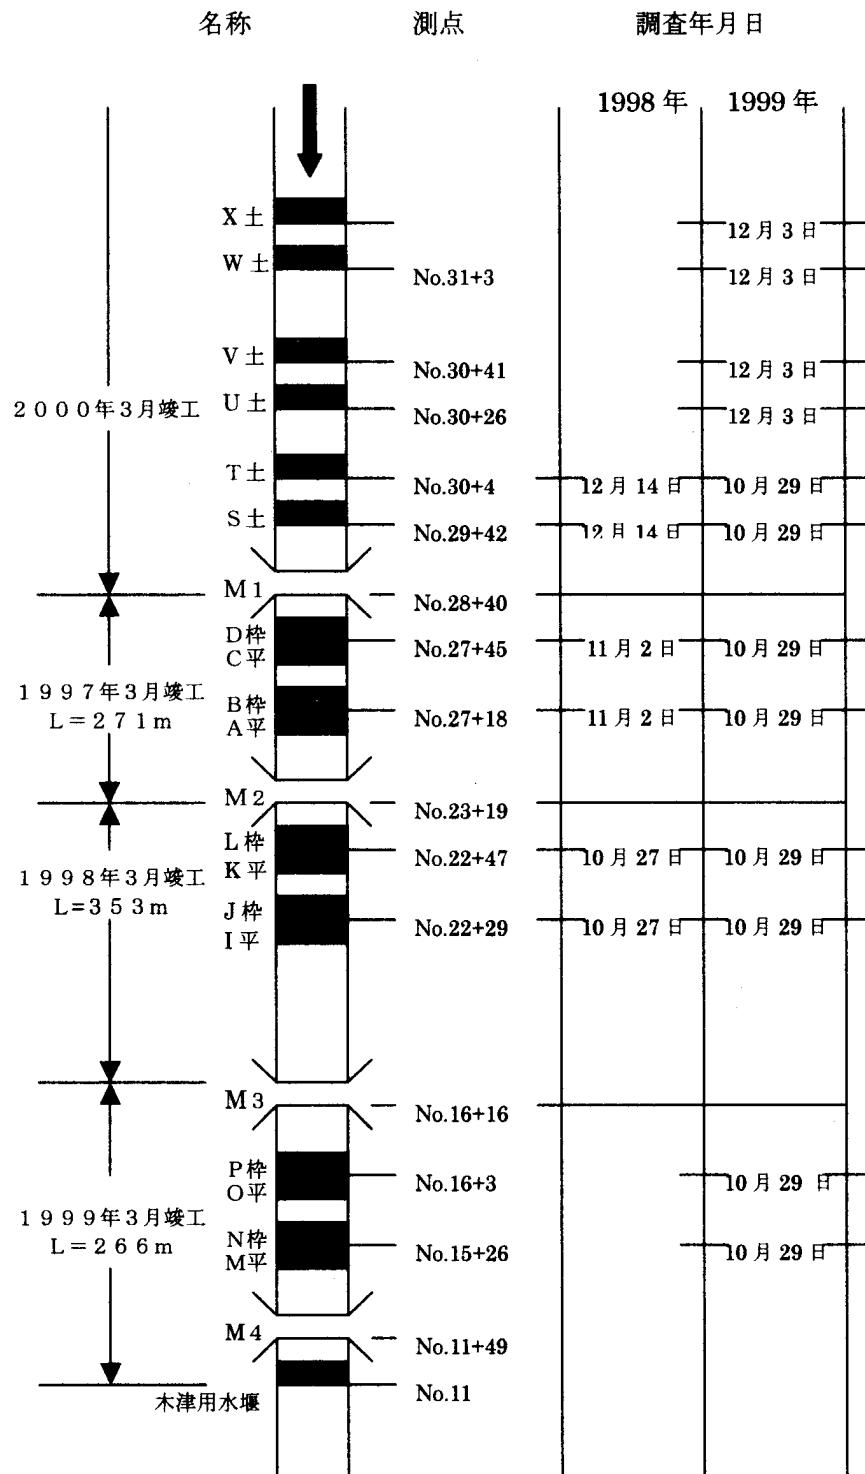
図 10 群落構成種の調査位置

水路底を施工していない区間 (M1 の上流)、97 年 3 月に竣工した区間 (M1~M2)、98 年 3 月に竣工した区間 (M2~M3)、

99 年 3 月に竣工した区間 (M3~M4) の 4 つの区間にそれぞれ 1ヶ所ずつ定点調査箇所を設けた。

1 つの調査箇所では、横断方向は底幅 (5.1m) とし、流下方向は、平ブロック 2 個 (0.9m×2) + 枠ブロック 2 個 (0.9m×2) を基本とした。このようにして測った近接した 2ヶ所のデータを平均して 1 つの観測データとした。調査は毎年 1 回水草の生育の落ち着いた 10 月~11 月に行った。採取は手でむしり取る方法とし、直ちに種類分けを行った後、3 日間 (3 泊 4 日) 屋内で自然乾燥させた。重量の計測は、エイ・アンド・ディ社製の台秤り (FW150-K、最大 150kg、精度 0.05kg) で行なった。
