# 地域遺産としての旧『十二貫野用水路』の現状と再評価

**要約：**十二貫野用水は江戸時代後期に十二貫野台地を灌漑するために作られた用水路である。宇奈月町の尾沼谷から十二貫野台地までの山中を縫うように掘および手掘り隧道が作られ、雪解け水を運んだ。十二貫野用水路は先人たちの歴史と技術を現在に伝えるものであるが、暗渠化およびトンネル化により近代化され、かつての用水路は使われなくなり、その姿は次第に失われてきている。ここでは先人たちが残した遺産の現状を調査し、今度どうすべきか考察した。十二貫野用水全線を歩いて調査した結果、トンネル化により使われなくなった用水路は残されているが、数ヶ所で斜面が崩落して分断されていた。また、土砂に埋もれかけている隧道も見られた。しかし、旧用水路は歩きやすく地域遺産を知ることのみならず、地域の里山の自然観察路としても利用できるのではないかとと思われる。

# The current situation of the old Junikanno Irrigation Canal as a regional heritage

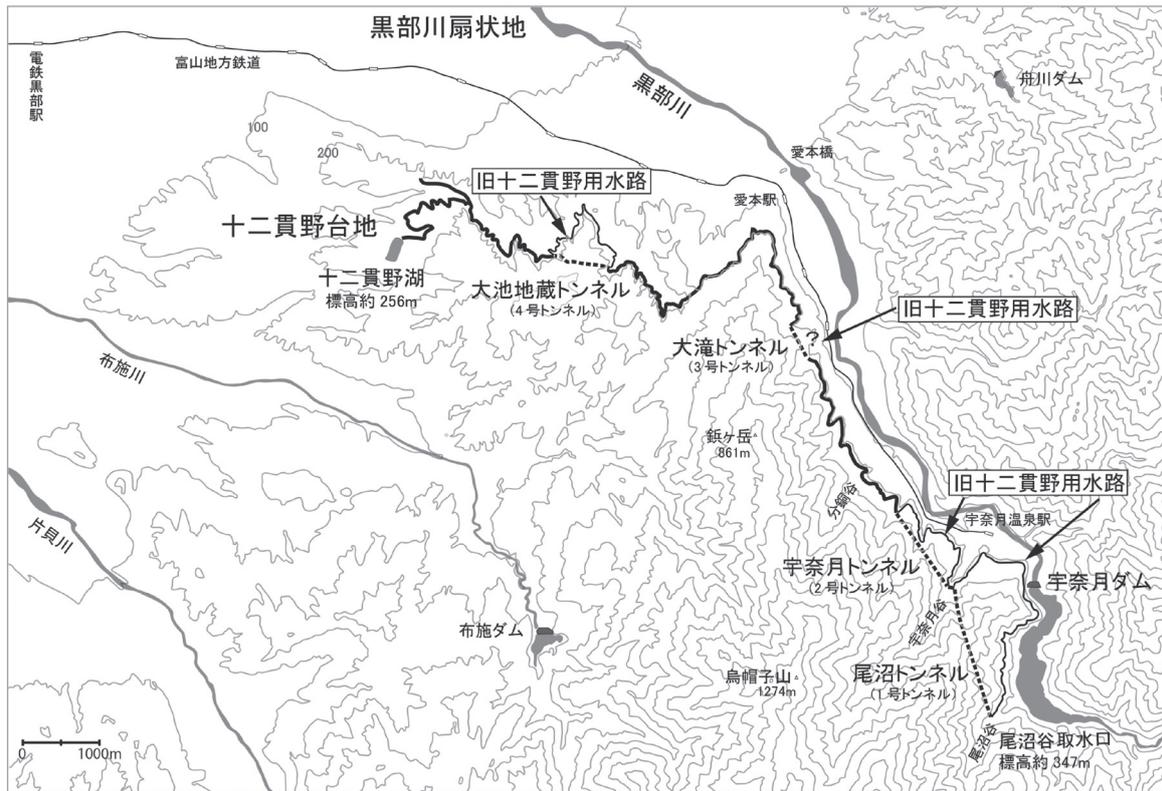
図1 十二貫野用水全体図。等高線は100m 間隔。電子地形図 25000（国土地理院）を加工して作成。

十二貫野用水は全長約 23km で、尾沼谷（または尾ノ沼谷）取水口の標高は 347m、十二貫野台地の標高は 256m（現在の十二貫野湖付近）で、標高差は 91m である（図 1）。用水路は山中を縫うように掘られたが、岩盤がむき出しになったところでは手掘りの隧道が掘られた。隧道は合計 16ヶ所、総延長は 1224m に達している（十二貫野用水歴史冊子編さん委員会 2008, 十二貫野用水土地改良区 1985）。

暗渠化した部分は林道として利用されており、用水路をたどることはできるが、当時（改修前）の様子をうかがい知ることができない。一方、新たに掘削した4本のトンネル（下流側から大池地蔵トンネル、大滝トンネル、宇奈月トンネル、尾沼トンネル、図1）の完成により、使われなくなった用水路はそのまま残されることになった（旧十二貫野用水路、図1）。また、十二貫野用水路は平成18年には全国の「疎水百選」のひとつに選ばれた。

図1は国土地理院の地図を元に現在の十二貫野用水路を示したものである。図1では区別していないが暗渠化された用水路の一部は林道（軽車道）として記されているが、単に用水路としてしか示されていない部分もある。また、4つのトンネルのうち、尾沼谷トンネルと宇奈月トンネル

により廃止された旧用水路は林道（軽車道）として記されているが、大滝トンネル部分の旧用水路は地図上に記載がなく、大池地蔵トンネル部分の旧用水路は林道ではなく用水路として記されている。

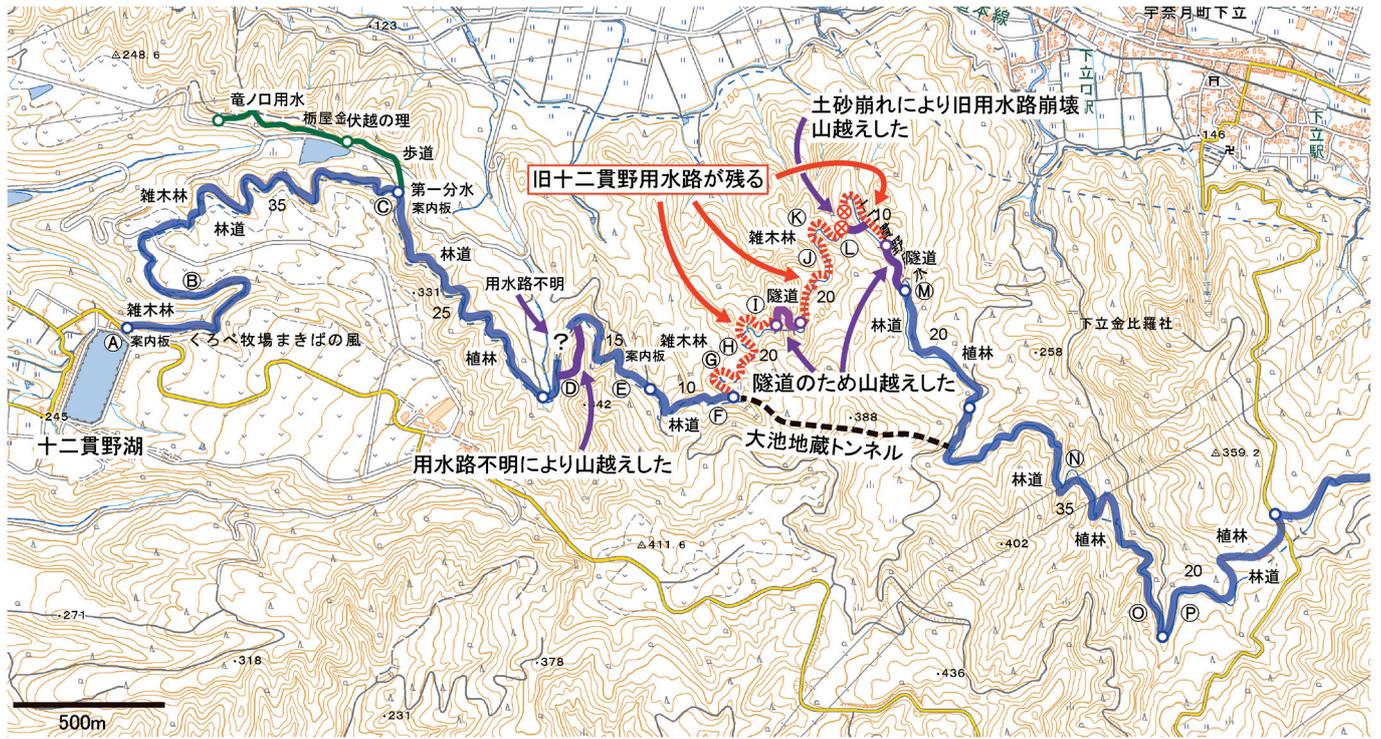
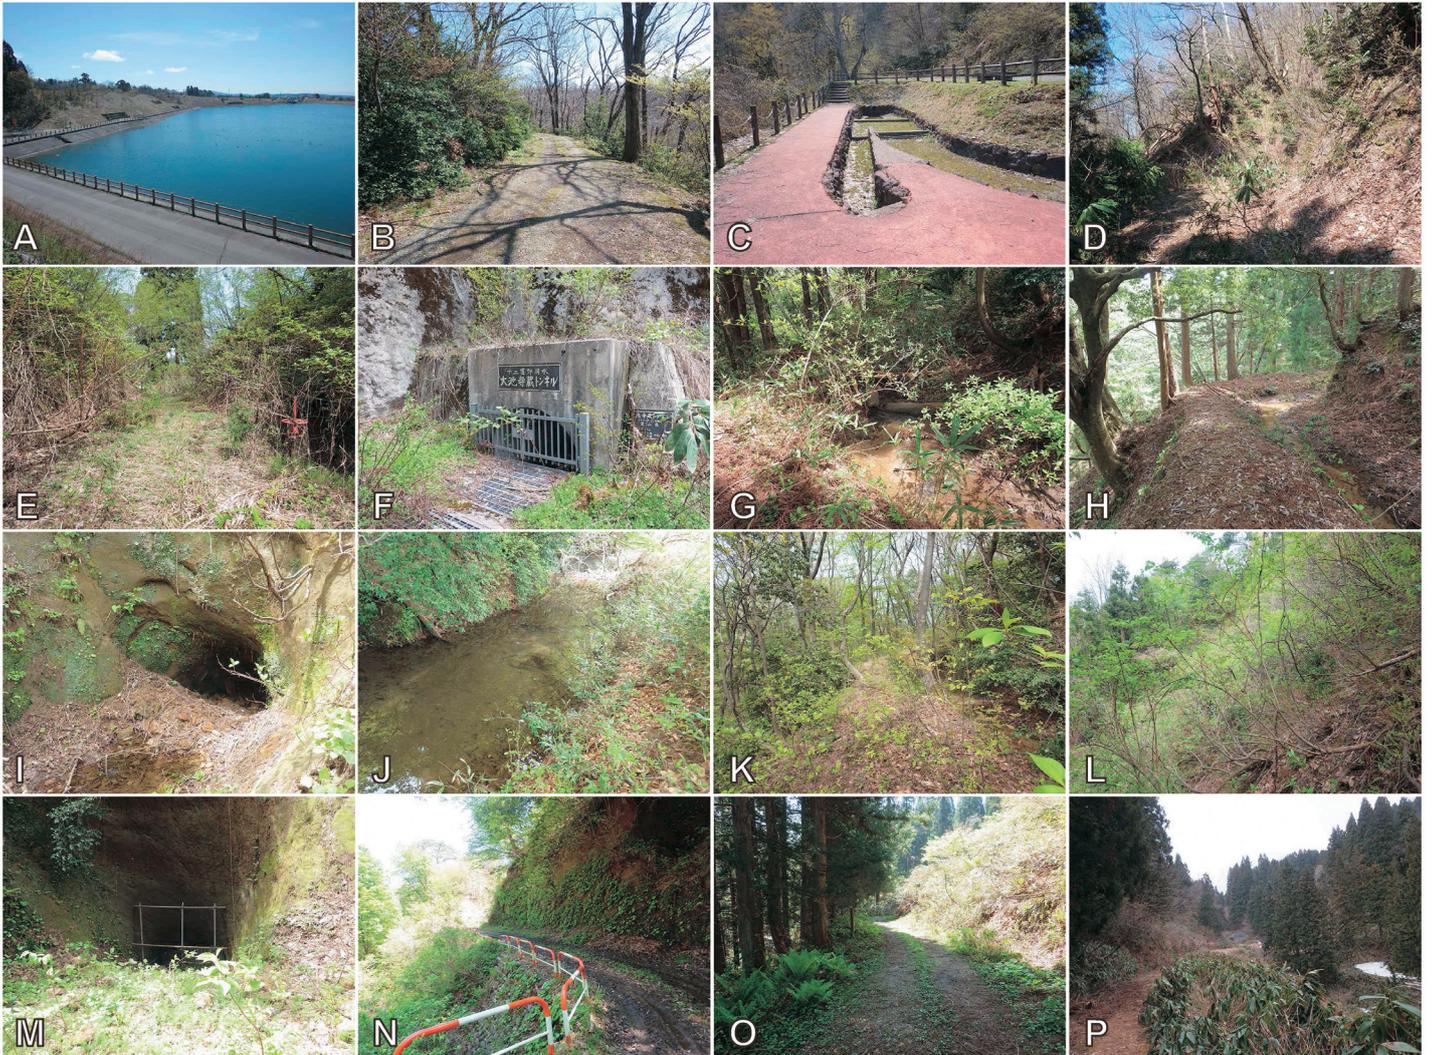
図2 十二貫野用水路 (十二貫野湖～から下立付近)。電子地形図 25000 (国土地理院) を加工して作成。数字はおおよその歩行時間 (分)。図中の①～⑰は写真 A～P の撮影地点 (撮影日, A-D: 4月13日, E-M: 4月29日, N-O: 5月4日, P: 3月30日)。

第一分水からさらに林道を歩くと植林地が広がるようになり、林道はやや荒れており、やがて栃屋地区に降りる林道と合流した(図2D付近の白丸)。合流地点からは道と呼べるような状況ではなくなり、用水路の存在が分からなくなった(図2D)。そこで、地図とGPSを頼りに山を超えて先に進んだところ、林道にぶつかり元の方向へ戻ってみるとやはり林道は途切れ、急斜面になっていた。斜面が崩落しているように見えたが、雑木が生い茂っておりよく分からなかった。トンネル化されているのか、地上部を見る限り十二貫野用水路を辿ることはできなかった(途切れてしまった)。

林道を先に進むと案内板があり(図2E付近)、やがて栃尾地区につながる別の舗装路に合流した(図2E付近の白丸)。舗装路を超え、さらに林道を進むと大池地藏トンネル(図2F)に出くわした。トンネルに向かって左手側に細い道があり、ここから旧十二貫野用水路が残っているはずである。そちらを進むと予想通りに古い十二貫野用水路の堀の跡が出現した(図2G~L)。雑木林の中であるが、时期的(4月29日)に樹木の葉が完全に展開する前であったので、用水路に沿って歩きやすくチゴユリやキバナイカリソウ、ユキグニミツバツジ、エゾユズリハ、カエデ類などの開花が見られた。水は流れていないが、水たまりになっている場所も複数あり、中にはちょうど繁殖期なのかアズマヒキガエルが多数集まっている場所も見られた。ニホンカモシカにも遭遇した。途中、手掘りトンネルの隧道(図2I, M)や土砂崩れにより崩落している箇所もあり(図2L付近)、その場合は山越えをして先に進んだ。

大池地藏トンネルによって使われなくなった旧十二貫野用水路は隧道により分断されるが、堀に沿って比較的歩きやすく、隧道も含めて十二貫野用水路の歴史を知る上で貴重な場所と言えるだろう。

図2M 地点に比較的長い隧道があり、そこを山越え(藪こぎ)し、再び用水路跡(林道)に合流し、先に進んだ。このあたりからは植林地と雑木林が混在し(図2N~P)、歩きやすい林道が長く続いた(図3へ)。

旧用水路は多少荒れてはいるが、道筋はしっかりと分かるので歩きやすい。それなりの維持管理は必要かもしれないが、地域遺産としての旧『十二貫野用水』を知るためには訪れるべき場所である。また、十二貫野用水の大部分は林道になっており、十二貫野湖から第一分水までの林道、大池地蔵トンネルからの旧用水路、および黒部川沿いの旧用水路も含めた林道は里山の自然観察路としての利用も考えていきたい。

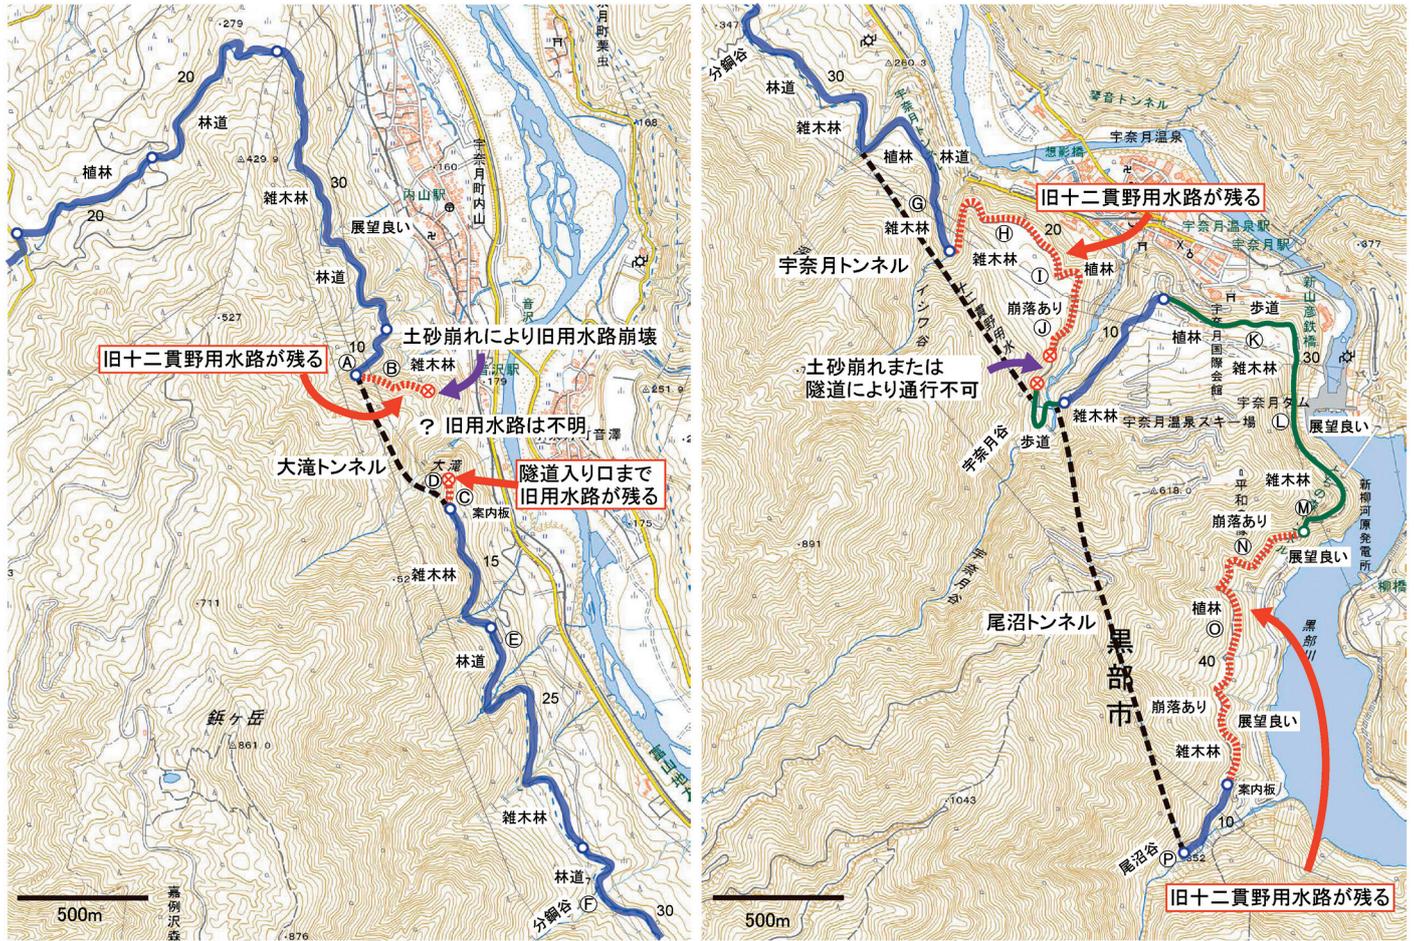
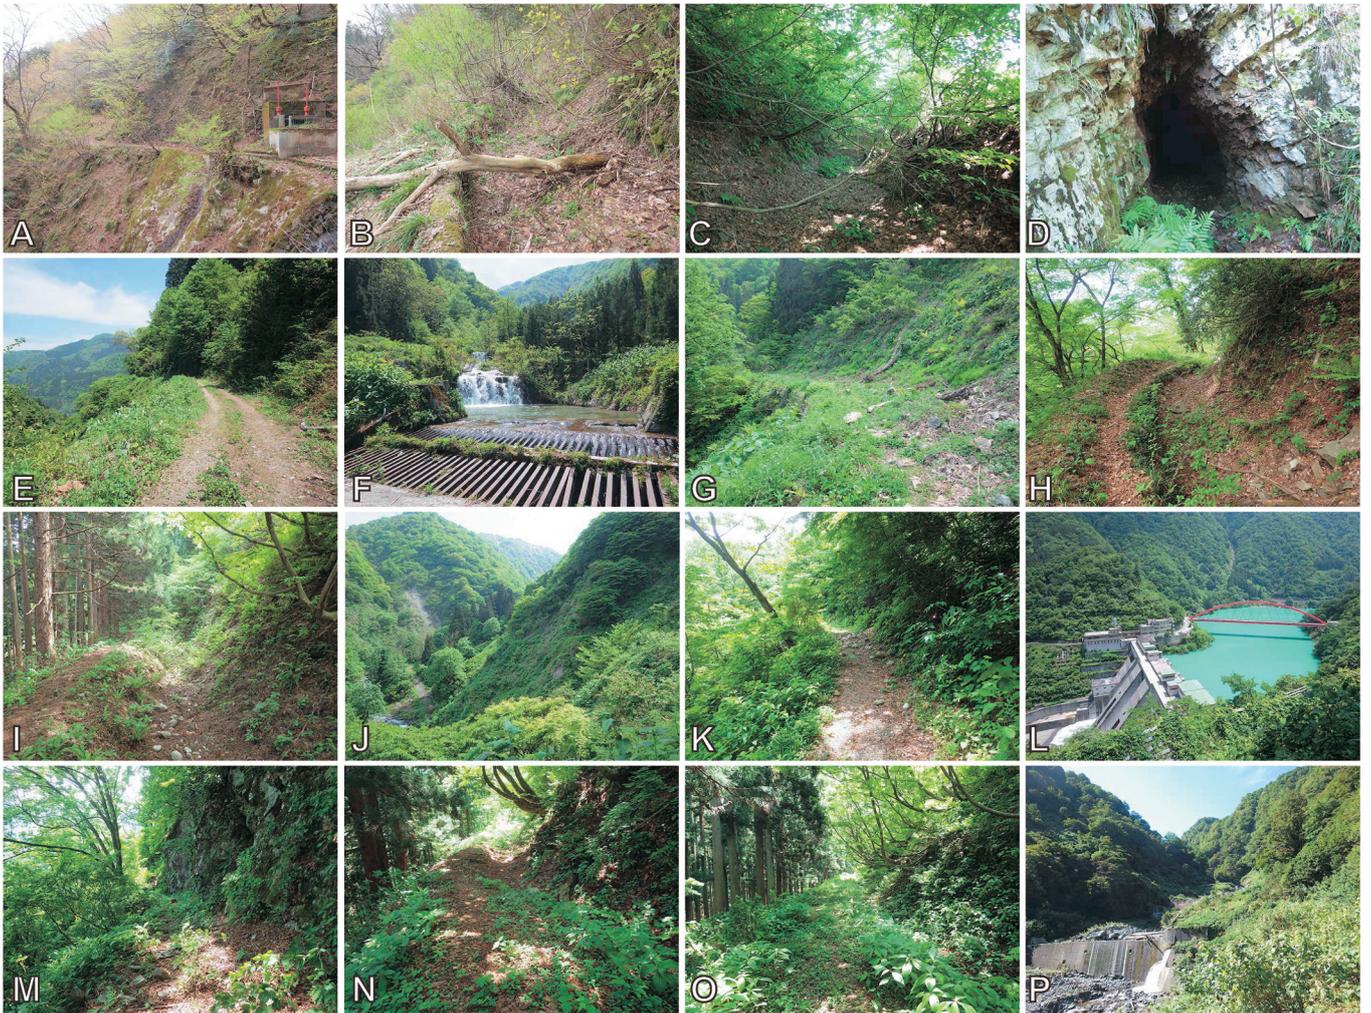
図3 十二貫野用水路（左図→右図：下立付近～分銅谷～尾沼谷）。電子地形図25000（国土地理院）を加工して作成。数字はおおよその歩行時間（分）。図中の①～⑯は写真撮影地点。（撮影日、A-B：4月21日、C-J：5月11日、K-O：6月1日、P：9月25日）

た旧十二貫野用水路の跡を見ることができた(図3B)。しかし、やがて用水路跡は土砂崩れにより崩落し、それ以上は進むことができなかった。後日、反対側の林道から大滝トンネルに向かうと、十二貫野用水の案内板があり、そこから旧十二貫野用水路の跡が残っていたが(図3C)、すぐに隧道入口となり(図3D)、それ以上は進めなかった。このあたりは急斜面で岩盤がむき出しとなっており、準備不足もあり山越えをしなかった。

林道に戻り宇奈月方面へ進むと、歩きやすい林道がしばらく続き(図3E)、右手山側は雑木林、左手には黒部川そして遠くに宇奈月温泉街が見えてきた。しばらくすると十二貫野用水の取水谷のひとつ分銅谷(図3F)に合流した。さらに先に進むとやがて宇奈月トンネルにぶつかり、ここからは旧十二貫野用水路となるはずであるが、国土地理院の地図では林道と記されており、実際、途中までやや荒れた林道となっていた(図3G)。また、植林地が広がるようになった。やがて、イシワ谷と呼ばれる谷に出会うと、林道は終わり、古い用水路跡が見られるようになった(図3H, I)。旧用水路に沿って歩いていくと植林のすぐ向こう側に宇奈月温泉街が見下ろせるようになり、やがて宇奈月谷に近づいてきた。しかし、隧道または斜面の崩落により用水路が見られなくなり、かなりの急斜面だったのでそれ以上先に行くことはできなかった(図3J)。

林道に戻り、尾沼谷方向へ進むとすぐに道は細くなり林道というよりは遊歩道に近くなった(図3K)。また、植林地と雑木林が混在するようになり、やがて眼下に宇奈月ダムを見下ろせる場所に出た(図3L)。さらに進むと山道のように道が細くなっていった(図3M)。先に進むと、古い用水路の跡が出現するようになったが(図3N, O)、ところどころ斜面が崩落しており注意が必要である。しばらくすると、ダム湖が見渡せる場所になり、対岸に黒部峡谷鉄道トロッキ電車が見ることができた。しばらくすると舗装路に合流し、そのまま進むと尾沼谷取水口に到着した(図3P)。

十二貫野湖から尾沼谷までの十二貫野用水全線を歩いた結果、4つのトンネルによって使われなくなった旧用水路は現在もその姿をかりうじて見ることができた。しかし、大部分は特に手入れされることもなく放置されているようで、随所で荒れていることが分かった。手掘り隧道もいくつかは土砂に埋もれており、やがてその存在は分からなくなってしまふであろう。また、各所に十二貫野用水の歴史と文化について説明した案内板が設置されているが、夏
