河川環境の回復・保全に関する考察

- 2 : 神通川水系野積川の事例について -

高橋 剛一郎
(短期大学部環境システム工学科)

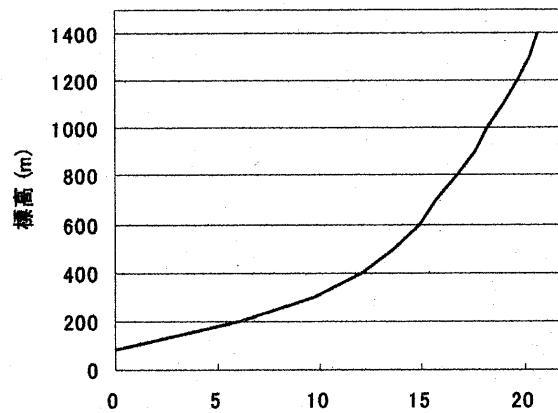
図 2 河床縦断勾配図

地質は、流域の上流部に先第三紀の片麻岩や花崗岩が分布するが、中流部から最下流まではすべて第三紀層八尾層群に属している。ここは第三紀層地すべりを多発させる地質で、事実野積川沿いの斜面には地すべり地が多数存在している。下流端（井田川合流点）より 10km 余りの獺ヶ原付近から上流では両岸が迫り、峡谷の景観をなしている。下流部では両岸が次第に開けていき、野積川はその中を掘り込みながら流下している。そして、両岸に発達した地すべり地帯に集落や農耕地が展開されている。ここでは洪水時に氾濫するような沖積平地は持っていない。最下流域においても 2%程度の溪床勾配を持っており（図 2）、河川環境の区分では全区間が山地溪流型の流域となっている。

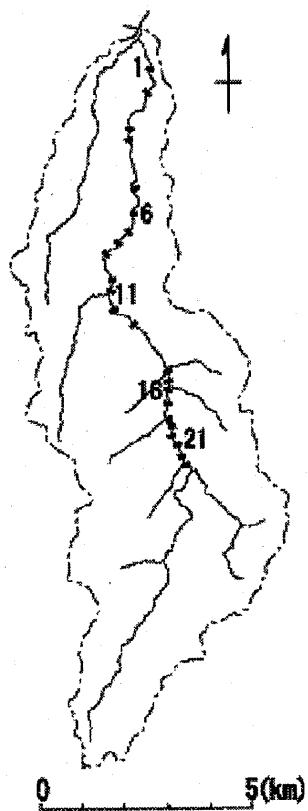
図8 工作物位置図
工作物の番号は下流から順に並んでおり、表1の番号と一致する。

頭首工や床固工に大型のものは少ないのに対し、堰堤はほとんどが5m以上の落差を持つ。工作物の配置状況と合わせると、下流側の工作物はおおむね低落差で、上流側に高落差のものが分布するといえる。具体的に言えば、布谷2号床固工以下の11基の工作物のうち3m以上の落差を持つものは2基のみである。これに対し、赤石1号床固工より上流の12基の工作物では2基を除いてすべてが落差5m以上となっている。
